This is the translation of the monthly IFS newsletter of the information from the Institute for Loss Prevention and Damage Research Public Insurance Companies (Germany)

## **Wrong Operation or Systemic Deficiency ?**

### ***Accumulation of damage to hot water pipes***

June 2005

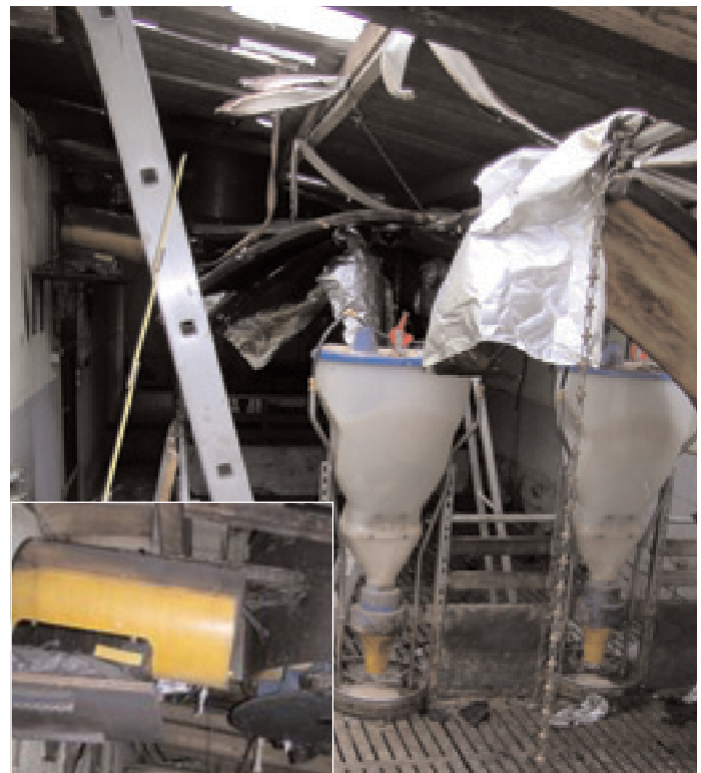
Einer der beiden Gasheizlüfter des Stalles war von seiner Konsole an der Wand gefallen, und der Gasschlauch hatte sich gelöst. Im Gegensatz zu dem zweiten Gasheizler hatte der herabgefallene auf einer sehr kleinen Konsole gestanden, die noch dazu ein wenig nach vorn abfiel. Während das andere Gerät hinten mit einem Kantholz unterlegt war, damit die warme Luft ein wenig nach unten strömte, wurde bei dem betroffenen Heizler ein rundes Stahlrohr benutzt. Gegen das Herabstürzen war keines der beiden Geräte gesichert. Der Gutachter fand an dem herausgerissenen Ende des Gasschlauches Schnittspuren. Die weitere Untersuchung zeigte, dass die vorgeschriebene Sicherheitseinrichtung – ein Druckminderer mit Schlauchbruchsicherung – entfernt worden war. Noch dazu war das Gerät durch eine für Schläuche nicht zulässige Klemmringverschraubung mit der Gasinstallation verbunden. Durch die Vibrationen im Betrieb war der Heizler nach vorne gewandert. Beim Sturz von der Konsole löste sich der Zuleitungsschlauch aus der Verschraubung. Das ausströmende Gas vermischte sich mit Luft und explodierte. Die vom Inhaber entfernte Schlauchbruchsicherung hätte diesen Schaden verhindert.

In dem Stall im ersten Stock waren rund 100 Tiere untergebracht. Kleines Bild: Der zweite Gasheizler stand auf einer etwas größeren Konsole als das betroffene Gerät. Foto: IFS

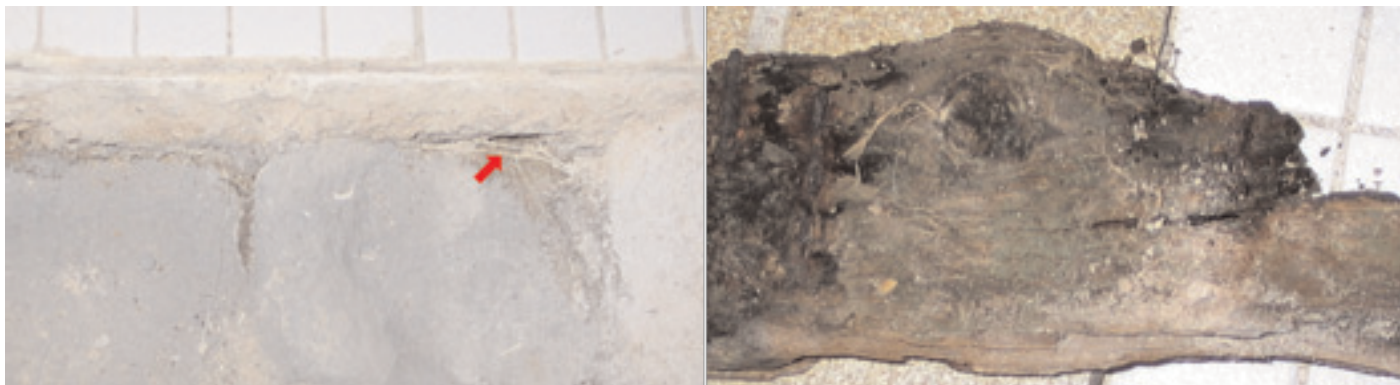
Ein typisches Schadenbild beim Befall durch den Echten Hausschwamm: Der Fußboden des Badezimmers war hier bereits von Myzelsträngen (siehe Pfeil) durchwachsen und musste komplett freigelegt und behandelt werden. Rechts: Das verbaute Holzstück aus dem Souterrain wurde durch den Schwamm stark zersetzt.

meist sehr aufwändig und entsprechend kostenintensiv. Dies zeigt das Beispiel eines Einfamilienhauses: Bei der Sanierung nach einem Wasserschaden wurde am Boden und an den Wänden des Badezimmers im Souterrain ein Pilz entdeckt. Die Untersuchung der Materialprobe ergab, dass es sich um einen Echten Hausschwamm handelte. Er ist der gefährlichste und am schwierigsten zu bekämpfende Holzzerstörer in Gebäuden. Seine Myzelstränge, über die sich

Aufgabe des Institutes war es in diesem Fall, den Sanierungsaufwand zu ermitteln. Wände und Fußböden waren bereits deutlich über den zunächst bemerkten Schadenort im Badezimmer hinaus von Pilzmyzel durchwachsen, sodass weite Teile des Souterrains saniert wer-

den mussten. Für eine Sanierung nach DIN gibt es strenge Vorschriften: Befallene Holzteile müssen beim Echten Hausschwamm mindestens einen Meter über den sichtbaren Befall hinaus entfernt, Fußböden und Mauerwerk müssen großflächig freigelegt und bei Schwammbefall chemisch behandelt werden. Dabei ist es besonders wichtig, sowohl die Planung als auch die Durchführung der Sanierung von einem Sachverständigen begleiten zu lassen.

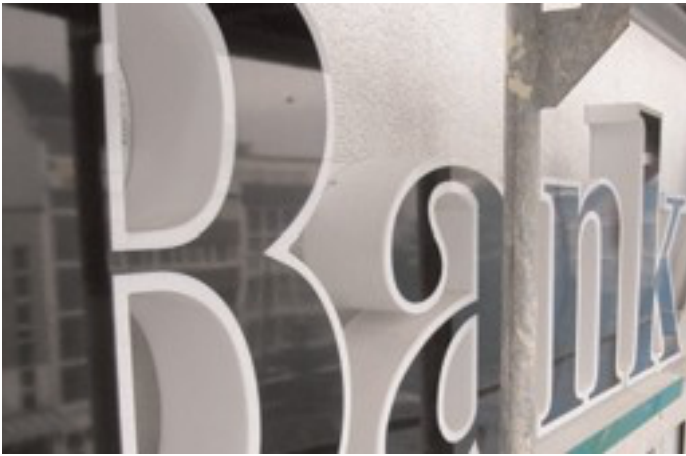
Eine zweite, baugleiche Leuchtreklame

sade und eine Wohnung wurden durch Ruß beschädigt. Der Werbeschriftzug wurde mit Neonröhren beleuchtet, die mit einer anliegenden Hochspannung von mehreren tausend Volt betrieben werden. An dem Aluminiumgehäuse eines Leuchtbalkens fand ein IFS-Gutachter kraterartige Schmelzspuren. Es war zu einem Lichtbogenkurzschluss zwischen der Hochspannungsleitung und dem Blech gekommen. Bei einem Lichtbogen treten Temperatu-

ren von mehreren tausend Grad Celsius auf, die hier das Kunststoffmaterial der Reklametafel entzündet haben. Die Ursache des Kurzschlusses fand der Gutachter auf einem Baugerüst, direkt unter dem Brandschwerpunkt. Hier lagen die stark verkohlten Reste der Anschlussverschraubung einer Neonröhre. Die Litzen der Hochspannungsleitung waren zu weit abisoliert und ragten mehrere Zentimeter über die Verschraubung hinaus. Auch fehlte die erforderliche Abdeckhülle aus Isoliermaterial. Eine nicht fachgerechte Elektroinstallation hatte somit zu dem Schaden geführt, denn zwischen den frei liegenden Adern der Leitung und dem Metallgehäuse der Leuchtreklame konnte es zu dem Lichtbogen kommen.

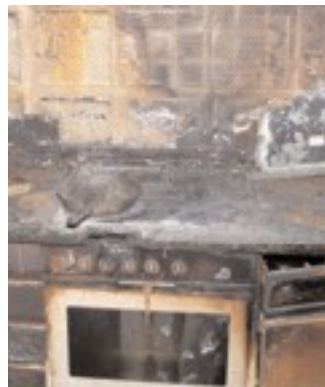
Küche nach einem Fettbrand

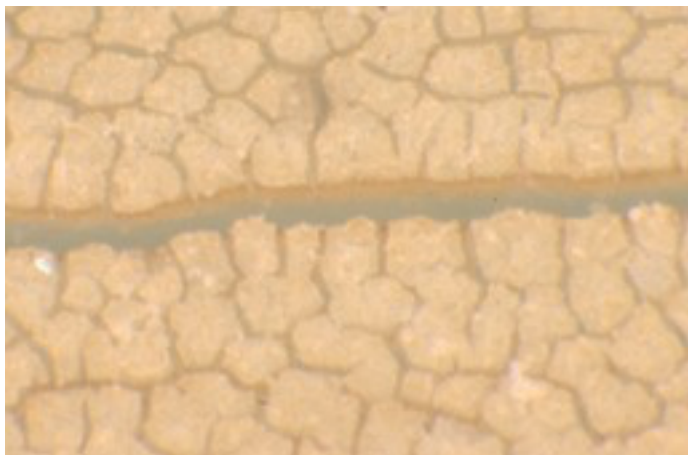
*Left picture caption:* Macro photo of internal pipe wall with longitudinal crack and adjacent smaller cracks.

Die Makroaufnahme der Rohr-Innenwand zeigt neben dem Längsriss viele kleine Risse.

Das IFS hat mehrere Schäden an Warmwasserleitungen des gleichen Typs untersucht. Die Schadenbilder an den „Fusiotherm“-Rohrleitungssystemen der Firma „Aqutherm“ gleichen sich auffällig: Es war jeweils zu Rohrbrüchen in versprödeten Bereichen des Werkstoffes gekommen. Alle betroffenen Rohre waren außerdem zum Schadenzeitpunkt etwa 15 Jahre alt. Im Labor schauten sich die Gutachter die asservierten Rohrstücke aus Polypropylen im Detail an: Veränderungen und

Die Ergebnisse lassen darauf schließen, dass das Material ohne zusätzliche chemische Einwirkung von außen vorzeitig gealtert und dabei versprödet ist. In den vorliegenden

Fällen wies nichts darauf hin, dass die betroffenen Anlagen mit unzulässig hohen Temperaturen oder zu hohem Druck betrieben wurden. Da die Betriebsweise nicht genau dokumentiert ist, können die Gutachter jedoch nicht ausschließen, dass in den Anlagen zeitweise zu hohe Temperaturen herrschten. Daher ist es noch zu früh, von einem Produktmangel hinsichtlich der Langzeitstabilität zu sprechen.

Bei den bekannten Schäden mussten die Rohre komplett erneuert werden, da das Risiko weiterer Rohrbrüche zu groß war. Um weiter zu prüfen, ob das damals verwendete Polypropylen für eine Lebensdauer von 30 bis 50 Jahren ungeeignet ist, wäre es für die Gutachter hilfreich, weitere Fälle betrachten zu können. Die Eigentümer von etwa 15 Jahre alten „Fusiotherm“-Warmwasserinstallationen sollten in jedem Fall den Zustand der Rohrleitungen prüfen. So können sie einen möglichen Austausch in Ruhe planen.

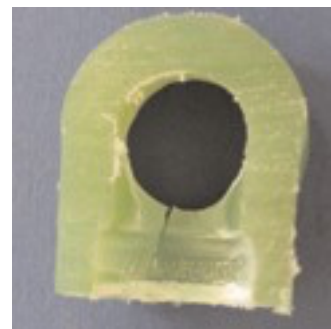
*Right picture caption:* Cracks through brittleness in T-Piece.

Risse durch Versprödung am T-Stück
